BERICHT

Projekt: Dietzenbach „Kaupendicke“

Archäologische Voruntersuchung

LFD.DA.EV.2020:608

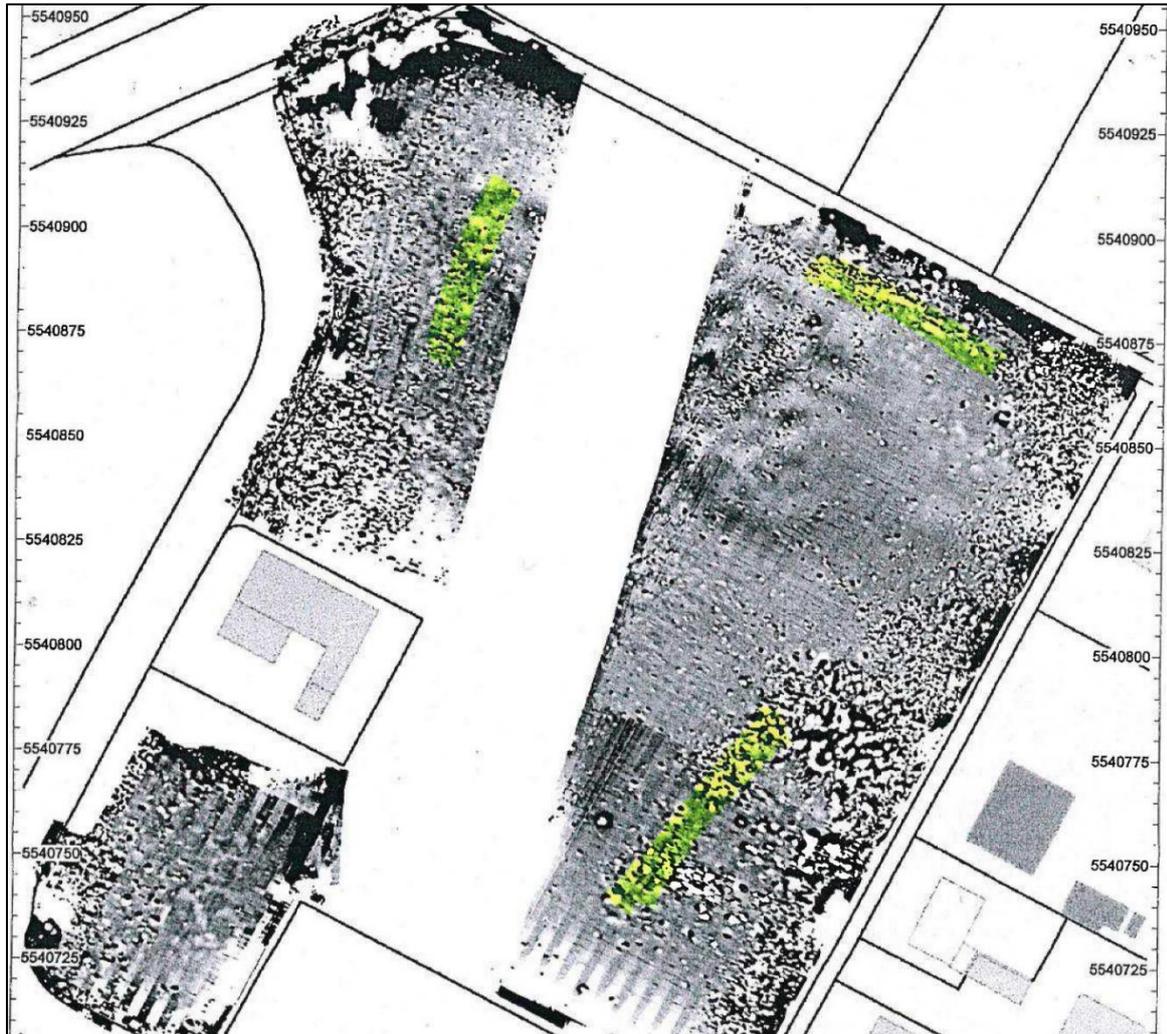
Abb. 2: Geomagnetisches Messbild und Lage der Sondage-Schnitte (Geomagnetik von Geophysik Rhein-Main).

Außerdem war im Vorfeld eine geomagnetische Untersuchung durchgeführt worden. Die Lage der Schnitte wurde von der Hessen Archäologie festgelegt und im geomagnetischen Messbild eingetragen (Abb. 2). Bei dem im Messbild erkennbaren, nicht gemessenen Streifen, der das Plangebiet von SW nach Nordost durchzieht, handelt es sich um einen von Seiten der Naturschutzbehörde geschützten Bereich.

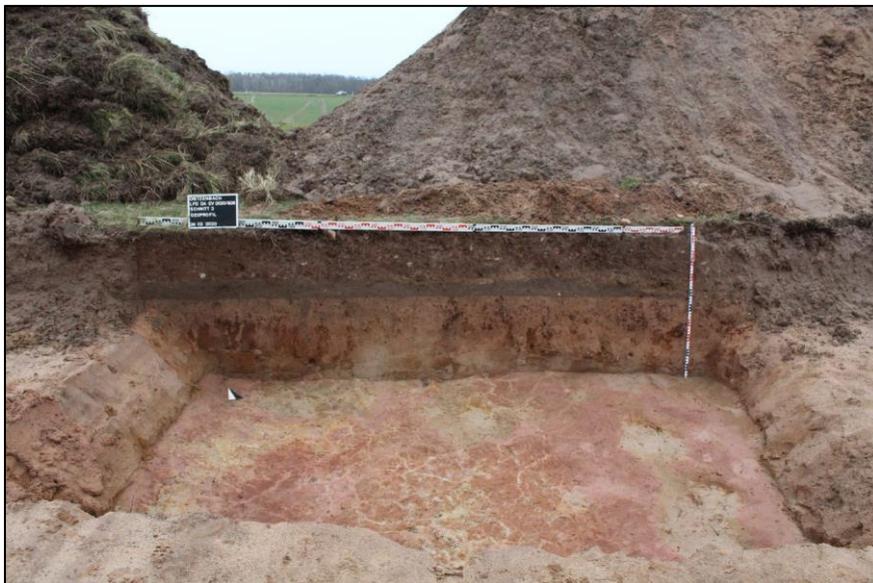
Abb. 3: Geoprofil in Schnitt 2.

Diese Voraussetzungen wurden auch in den Geoprofilen, die in den Schnitten 1 und 2 angelegt wurden, angetroffen: Unter der bis zu 50 cm mächtigen humosen Oberboden schließt sich eine mehr oder

weniger mächtige Flugsandschicht an, unter der das lehmig-sandige Material des Rotliegenden folgt. Im Geoprofil von Schnitt 2 war zwischen der Flugsandschicht und dem humosen Oberboden eine dunkelbraune Schicht mit Schotter und Asphaltbruchstücken zu erkennen. Diese weist darauf hin, dass hier in der Vergangenheit größere Erdbewegungen stattgefunden haben, evtl. in Zusammenhang mit dem nördlich von Schnitt 2 verlaufenden Feldweg.

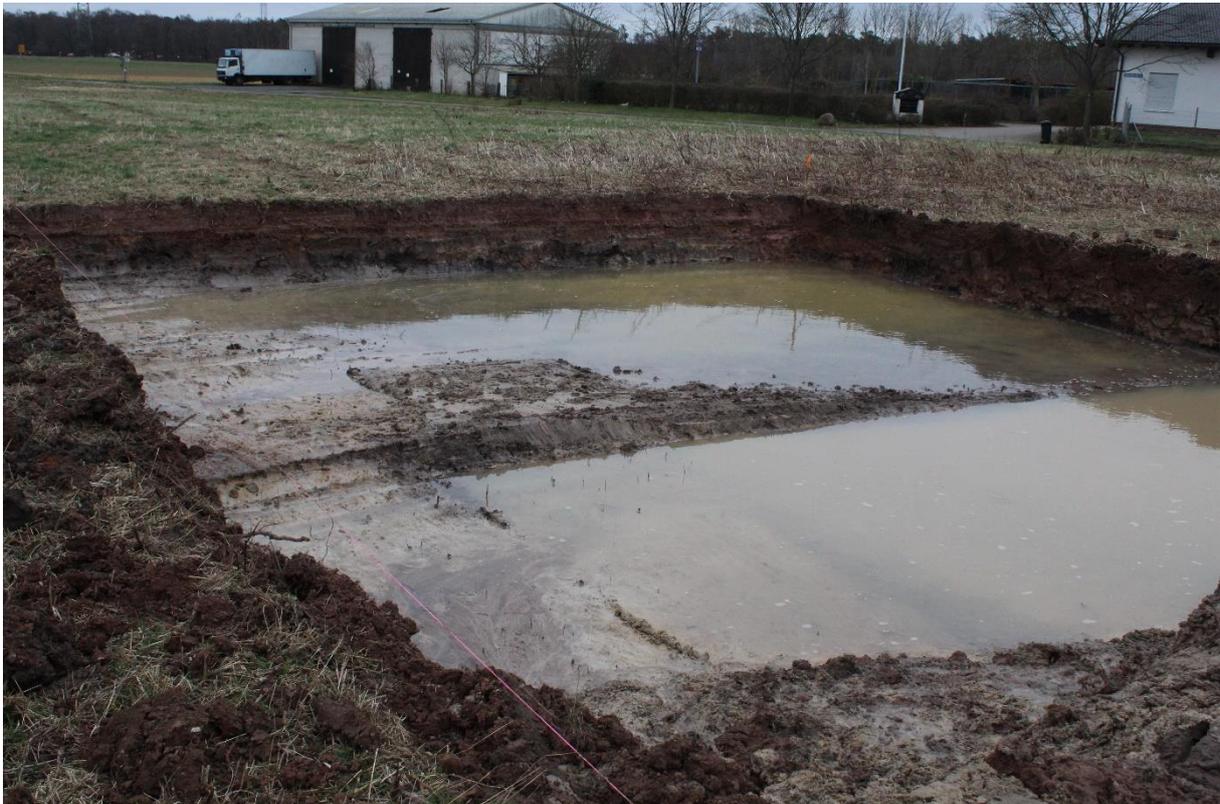
Abb. 4: Schnitt 3 beim Baggern. Der Schnitt füllt sich langsam mit Wasser.

In Schnitt 3 konnte kein Geoprofil dokumentiert werden, da hier beim Bodenabtrag nach kurzer Zeit Schichtwasser in den Schnitt eintrat und ein weiteres Abtiefen und die Dokumentation des Planums unmöglich machte. Schnitt 3 war außerdem bis in einer Tiefe von 1,70m mit modernem Bauschutt und Abfällen verfüllt, d.h. der ursprüngliche Bodenaufbau war hier rezent gestört. Durch das beim Baggern erkennbaren tonigen Sediment konnte das eingetretene Wasser nicht ablaufen.

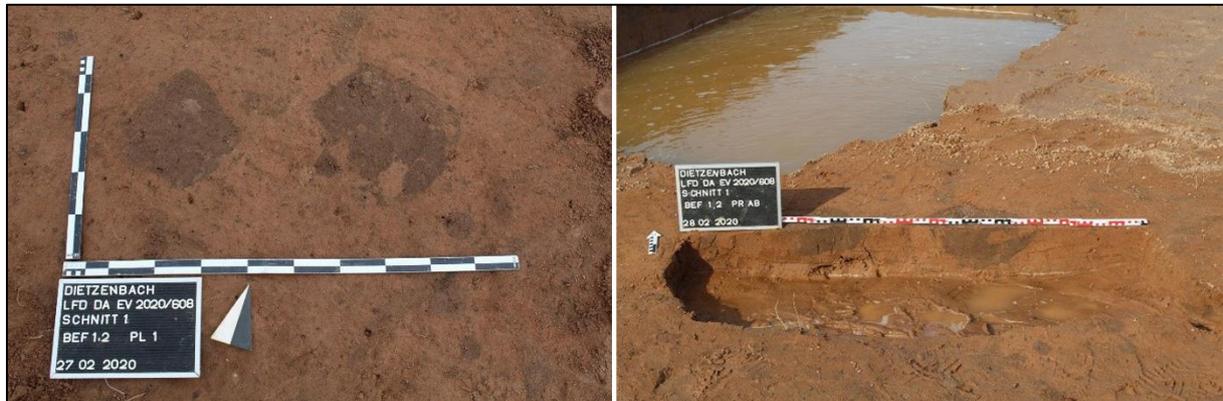
Abb. 5: Bef. 1 und Bef. 2 im Pl. 1 (links) sowie im Profil (rechts).

27.02.2020: Befund 1 wurde in Schnitt 1 festgestellt. Es handelte sich um eine unregelmäßig quadratische und dunkelbraune Verfärbung (0,25 x 0,23 m). Der Befund wurde zusammen mit Bef. 2 geschnitten und die Südhälfte entnommen. Im Profil besaß Bef. 1 eine Tiefe von 0,15 m. Es wurden keine Funde festgestellt. Die Konsistenz der Verfüllung war wie auch das umgebende Sediment sandig.

27.02.2020: Befund 2 lag in Schnitt 1 direkt neben Befund 1 (östlich). Es handelte sich dabei um eine unregelmäßig rechteckige und dunkelbraune Verfärbung (0,43 x 0,35 m). Der Befund war mit hellerer Erde gefleckt. Die Konsistenz des Befundes war sandig. Der Befund wurde geschnitten und seine Südhälfte entnommen. Im Profil war Befund 2 0,30m tief. Bei der Restbefundentnahme wurde ein Vermessungsnagel aus Plastik festgestellt. Bef. 2 ist somit modern.

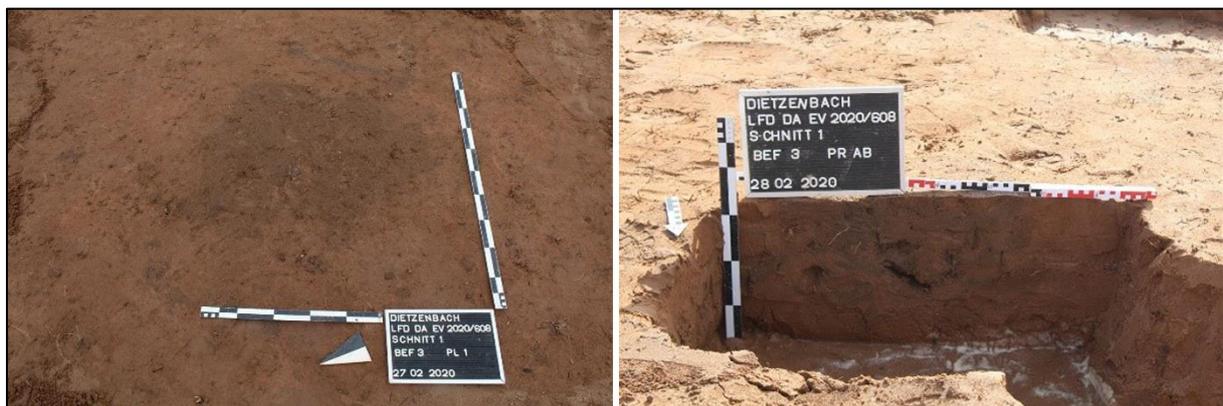
Abb. 6: Bef. 3 im Planum (links) und im Profil (rechts).

27.02.2020: Befund 3 lag in Schnitt 1. Es handelte sich bei Bef. 3 um eine dunkelbraune und schwach sichtbare Verfärbung im Sand. Die Grenzen des Befundes waren wellig und ausgefranzt. Der Befund besaß eine Länge von max.0,56 m und eine Breite von 0,50 m. Auf dem ersten Planum wurde eine braun glasierte Wandungsscherbe festgestellt (frühneuzeitlich). Der Befund wurde geschnitten und seine Nordhälfte entnommen. Im Profil zeigte sich Bef. 3 als unregelmäßig wannenförmig und schlecht sichtbar. Der Befund war mit hellerer Erde gefleckt. Er besaß eine max. Tiefe von 0,25 m. Es wurden keine weiteren Funde festgestellt.

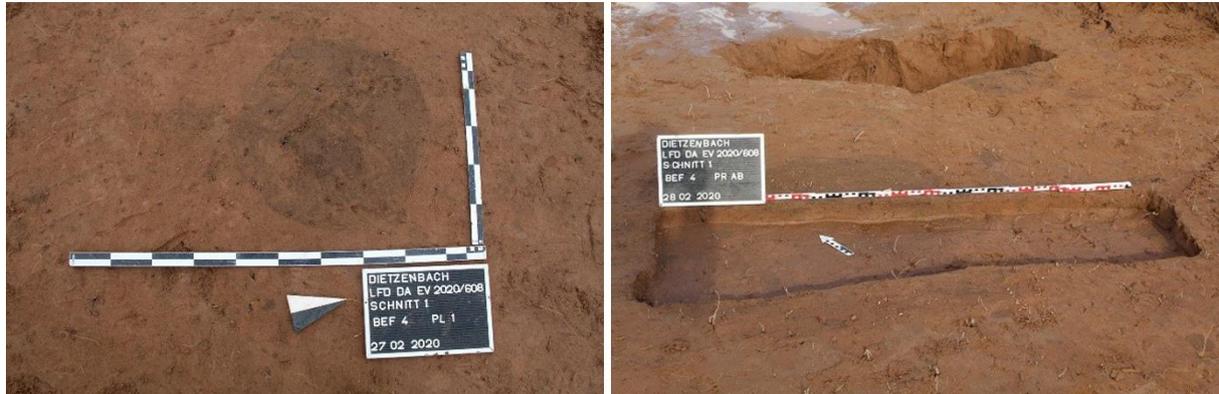
Abb. 7: Bef. 4 im Planum (links) und im Profil (rechts).

28.02.2020 Befund 4 lag in Schnitt 1. Es handelte sich bei dem Befund um eine rundliche dunkelbraune Verfärbung im Sand. Der Befund war mit hellerer Erde marmoriert und besaß einen Durchmesser von max. 0,45m. Befund 4 wurde geschnitten und seine Südhälfte entnommen. Der Befund war im Profil 4cm erhalten. Er enthielt keine Funde.

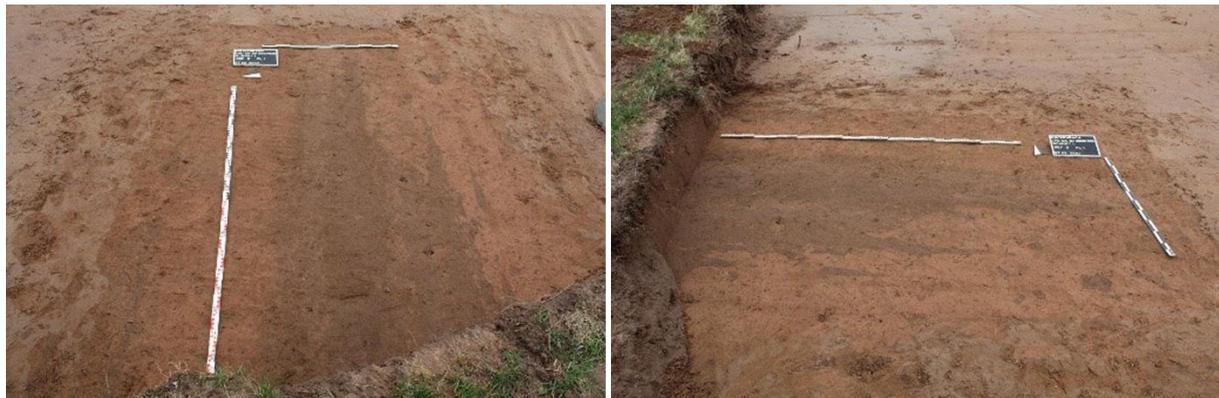
Abb. 8: Bef. 5 im Planum 1.

27.02.2020 Befund 5 lag in Schnitt 1. Es handelte sich dabei um eine unregelmäßige Grube die in das Westprofil von Schnitt 1 hineinreichte. Er besaß eine unregelmäßige Form, im Osten war der Befund ausgefrant. Farblich dunkelbraun, Konsistenz sandig. Der Befund wurde abgetieft um am Westprofil von Schnitt 1 ein Profil zu erstellen. Dabei löste sich der Befund nach 5cm auf. Vermutlich handelt es sich hierbei um Reste alter Flugspuren.

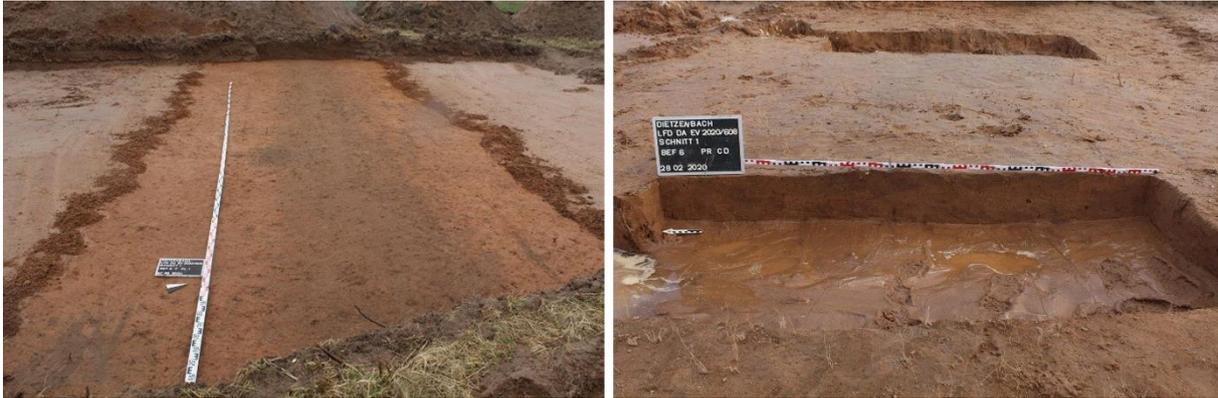
Abb. 9: Bef. 6 in Planum (links) und Profil (rechts).

28.02.2020: Bei Bef. 6 handelt es sich um eine dunkelbraune längliche Verfärbung die quer über Schnitt 1 verlief (5,50 m x 1,70 m). Der Befund wurde als Graben angesprochen. Im Norden und Süden des Grabens waren Pflugspuren im Sand erkennbar. Mittig des Befundes, an seiner südlichen Grenze wurde eine kleine Grube (Befund 7) festgestellt. Der Graben Befund 6 besaß ausgefranzte Grenzen. Der Befund reichte ins Ost- und Westprofil von Schnitt 1. Befund 6 wurde an zwei Stellen geschnitten (Profil AB und Profil CD). Im Profil AB zeigte sich der Befund länglich schmal mit einer max. Tiefe von 0,25 m. In Profil CD war Befund 6 wesentlich schlechter erhalten. Er besaß eine Tiefe von max. 0,15 m und war im Süden kaum im Profil erkennbar. Beim Putzen von Pl. 1 wurden 1 Keramikfragment sowie 3 Ziegelbruchstücke angetroffen.

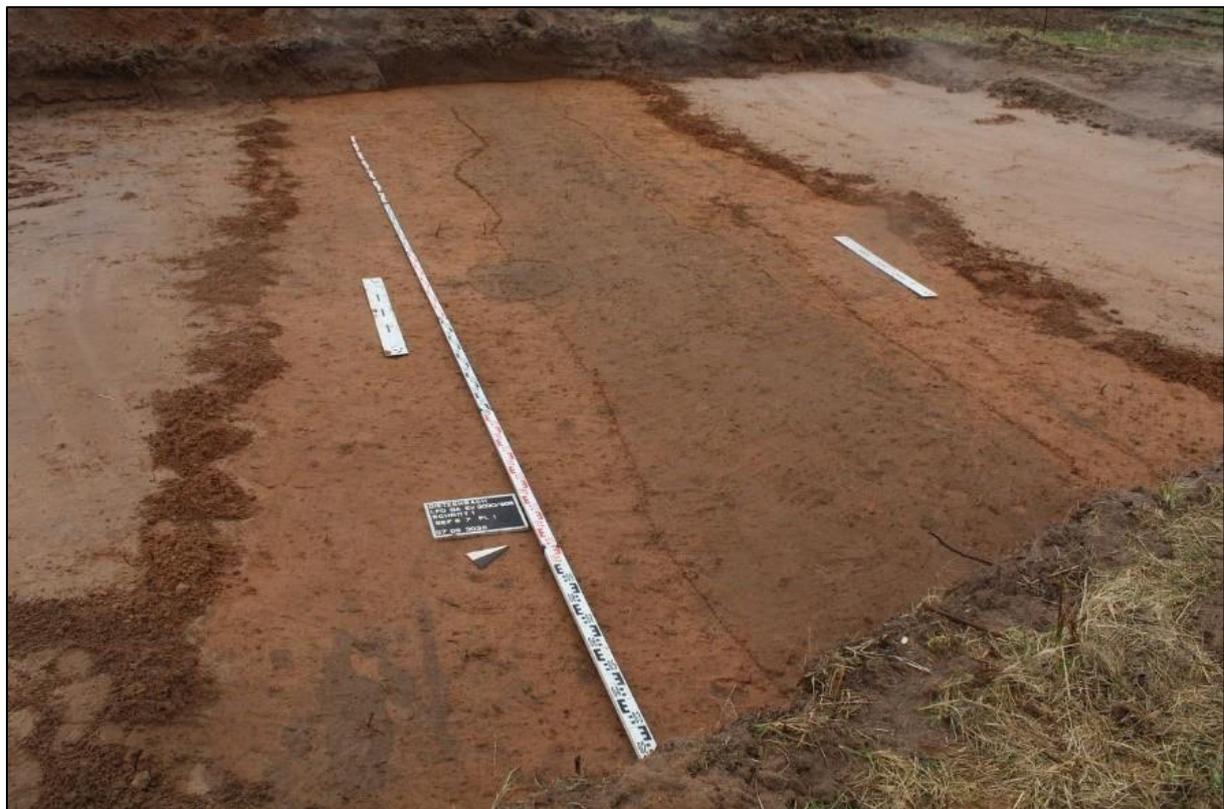
Abb. 10: Bef. 7 (und Bef. 6) in Pl. 1.

27.02.2020: Bei Bef. 7 handelt es sich um eine rundliche dunkelbraune Verfärbung die im Süden von Befund 6 angetroffen wurde. Befund 7 schneidet Befund 6. Befund 7 wurde zusammen mit Befund 6 geschnitten. In Profil AB von Befund 6 ist Befund 7 als dunklere Stelle innerhalb von Befund 6 schwach sichtbar. Da es sich bei beiden Befunde um eine schwache Auflage im Sand handelte, waren beide in der umliegenden Erde nur schwer erkennbar. Es wurden keine Funde festgestellt.

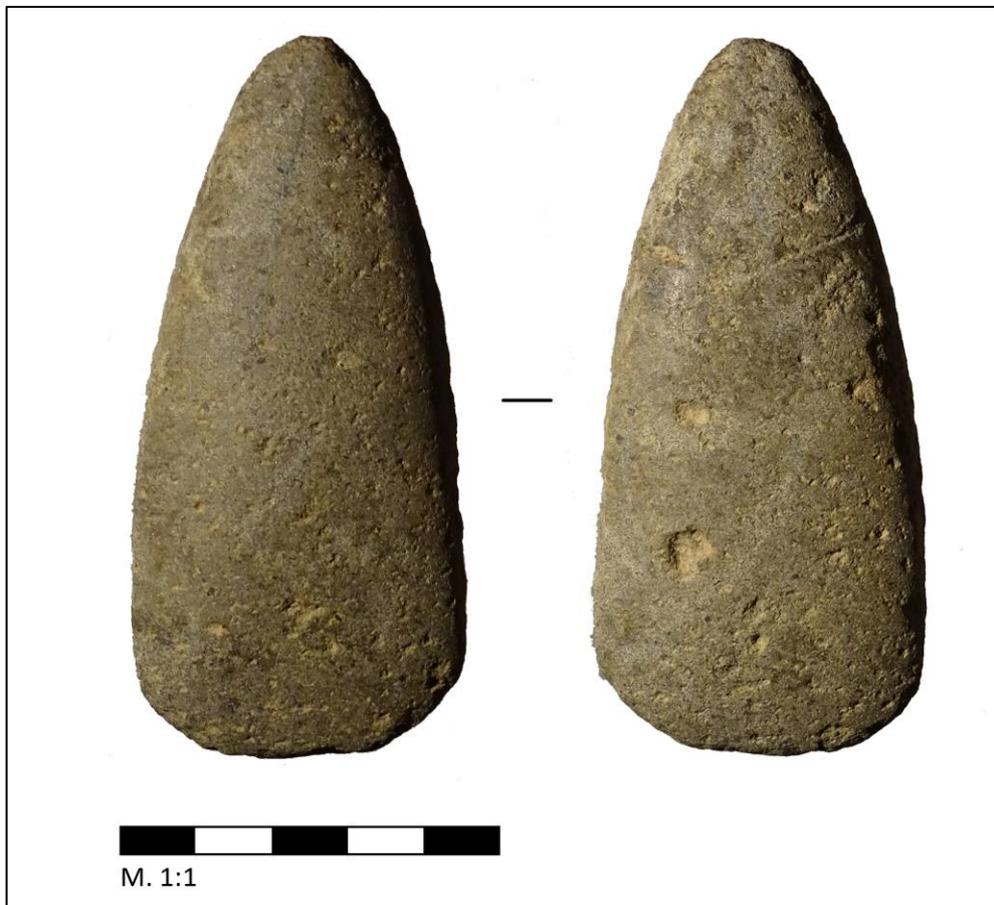
Abb. 11: Steinbeil aus Schnitt 1.

Das Fundaufkommen im Rahmen der Untersuchung war sehr mager. Einem Befund zuweisbar sind einzig eine Scherbe sowie 3 Ziegelfragmente. Die übrigen Funde traten im Zuge des Baggerabtrags und der Anlage von Pl. 1 in den Schnitten auf. Dabei handelt es sich um wenig vorgeschichtliche Keramik, einige moderne Metallobjekte und eine größere Menge an glasiertem Steinzeug und Porzellan (v.a. aus Schnitt 3). Zu erwähnen ist der Fund eines Steinbeils im Zuge des Baggerabtrags in Schnitt 1 (Abb. 11).
